出國報告（出國類別：其他）

## 赴瑞典進行除役計畫分包商品保稽查、除役技術討論及參訪廢棄物處理及處置設施

服務機關：核能研究所

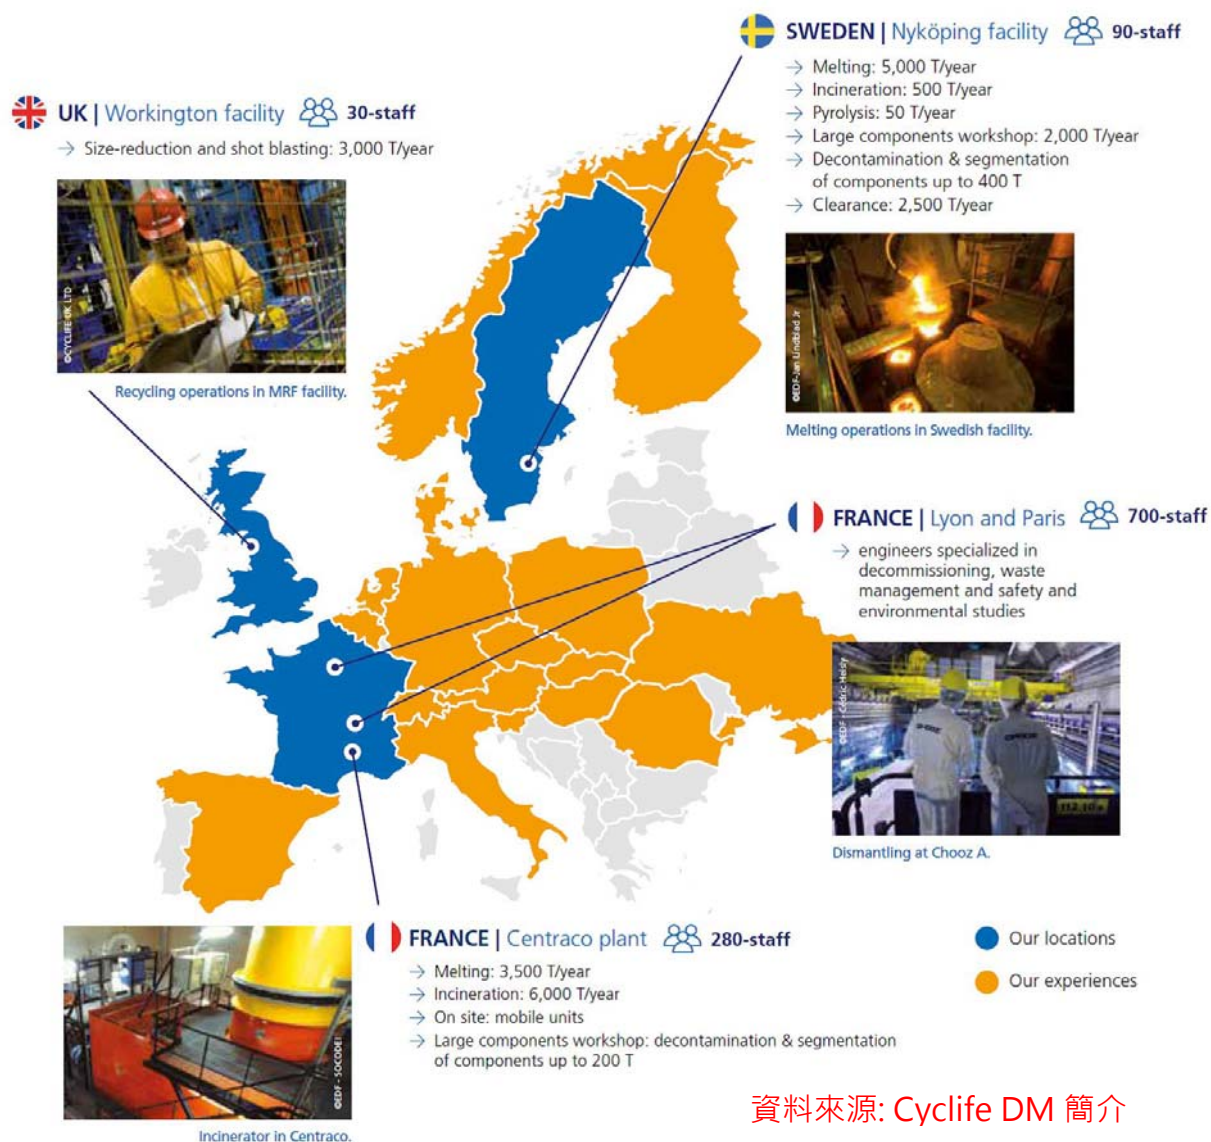
瑞典 Cyclife 原本隸屬於 Studsvik 公司，在 2016 年為法國 eDF 公司併購，主要服務項目著重於核設施除役及廢棄物處理相關作業，在除役作業方面，Cyclife 除了提供除役策略評估、除役計畫管理、成本管控及人員訓練等顧問服務外，同時也提供完整的放射性廢棄物處理、除役工作及設備拆除等技術服務；在廢棄物處理方面，Cyclife 所提供的服務包括放射性廢棄物分類、管理、處理及暫存設施設計等技術服務，並可利用移動式設備協助客戶於廠址內進行放射性廢棄物處理相關作業，為了降低放射性廢棄物處理所需費用，Cyclife 發展自有大型組件切割、化學除污、固化及焚化等技術，除了既有焚化技術外，Cyclife 也開發金屬熱解(pyrolysis)技術，提升金屬廢棄物處理能力。如下圖所示，Cyclife

除了位於瑞典尼雪平的處理設施之外，在英國及法國都設有處理設施，而位於法國里昂及巴黎的研究中心，則有合計約 700 名專業工程師，進行除役、廢棄物處理及安全分析等研發工作。

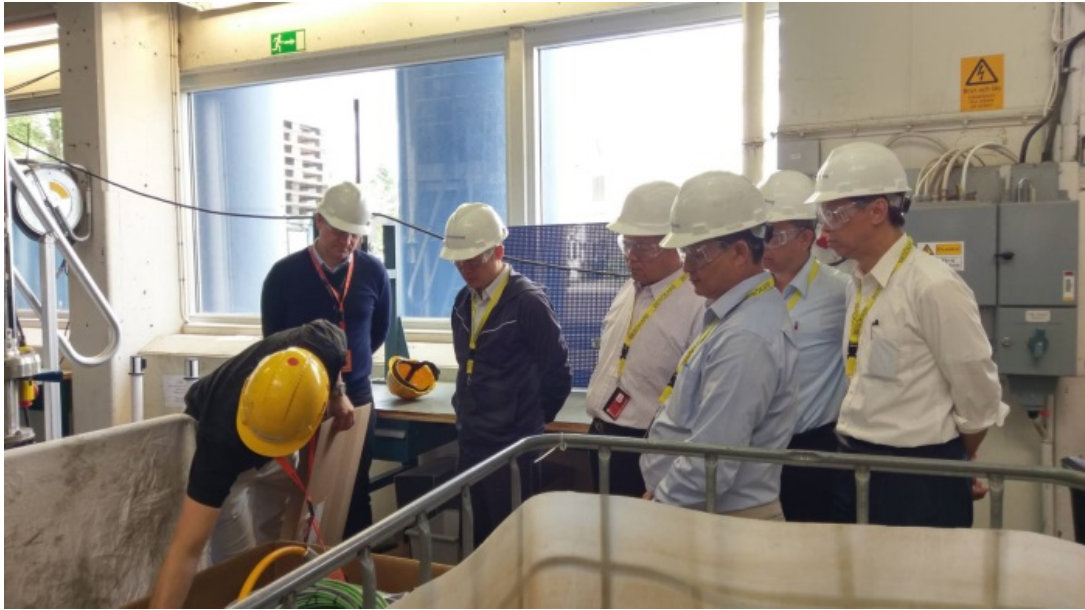
瑞典西屋公司說明訓練使用工具

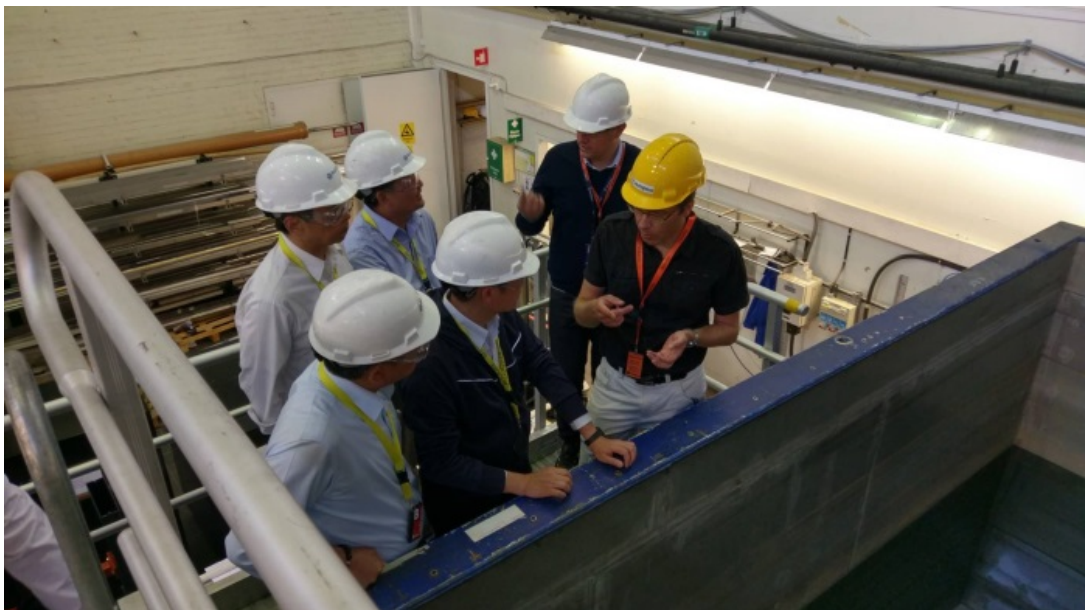
瑞典西屋公司說明深水池組件切割模擬訓練

藉由全尺寸的 90 度截面的反應爐壓力槽內部組件模型，接受訓練的操作人員可以實際了解反應爐壓力槽內部的組件配置狀況，可顯著提升訓練成效，長寬約五公尺的深水池，則用於執行水下切割設備操作訓練，提供人員在不同水下能見度狀況下，正確執行各種切割工作操作。

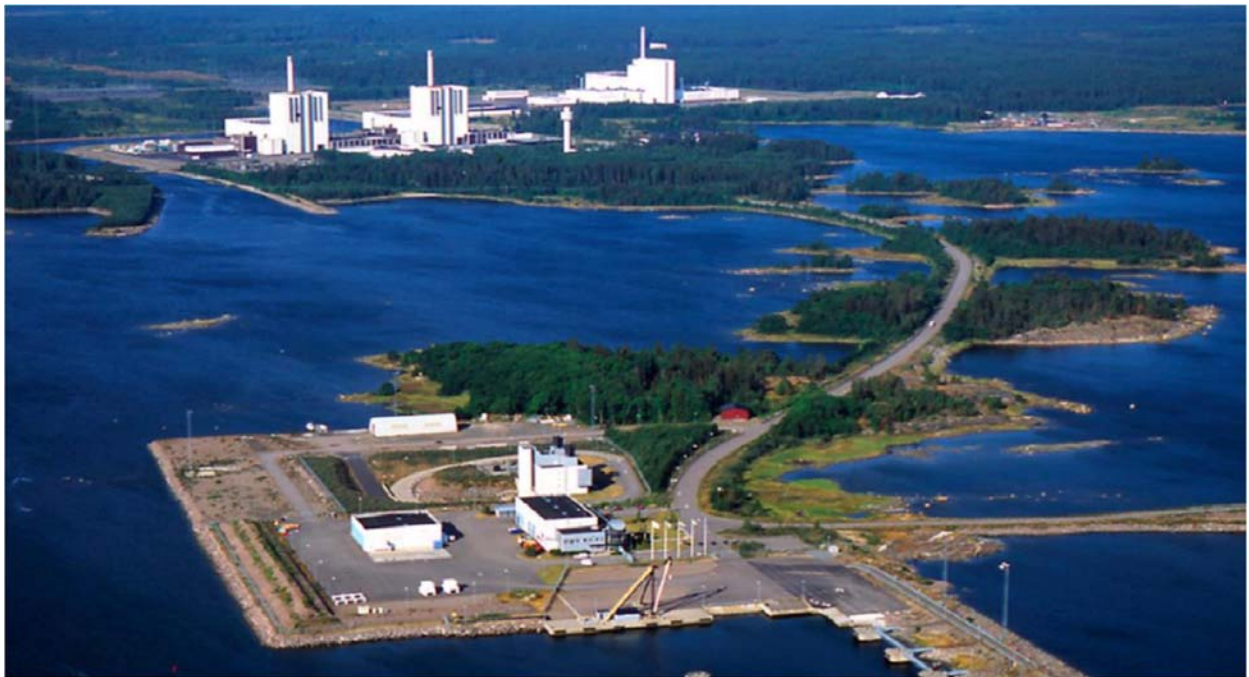
SKB 低階放射性廢棄物貯存場入口

SFR 位於波羅地海鄰近福斯馬克的海底，深度約為海平面下 50 公尺，地面入口(如上圖下方設施)則位於鄰近福斯馬克核能電廠(如上圖上方)旁的海邊，由二條長約 1 公里的隧道連接地面入口與貯存場入口，貯存場內的放射廢棄物貯存空間，主要由四條長約 160 公尺的坑道及一個約 20 公尺直徑及約 50 公尺高的圓柱狀水泥結構空間組成，另外也設置

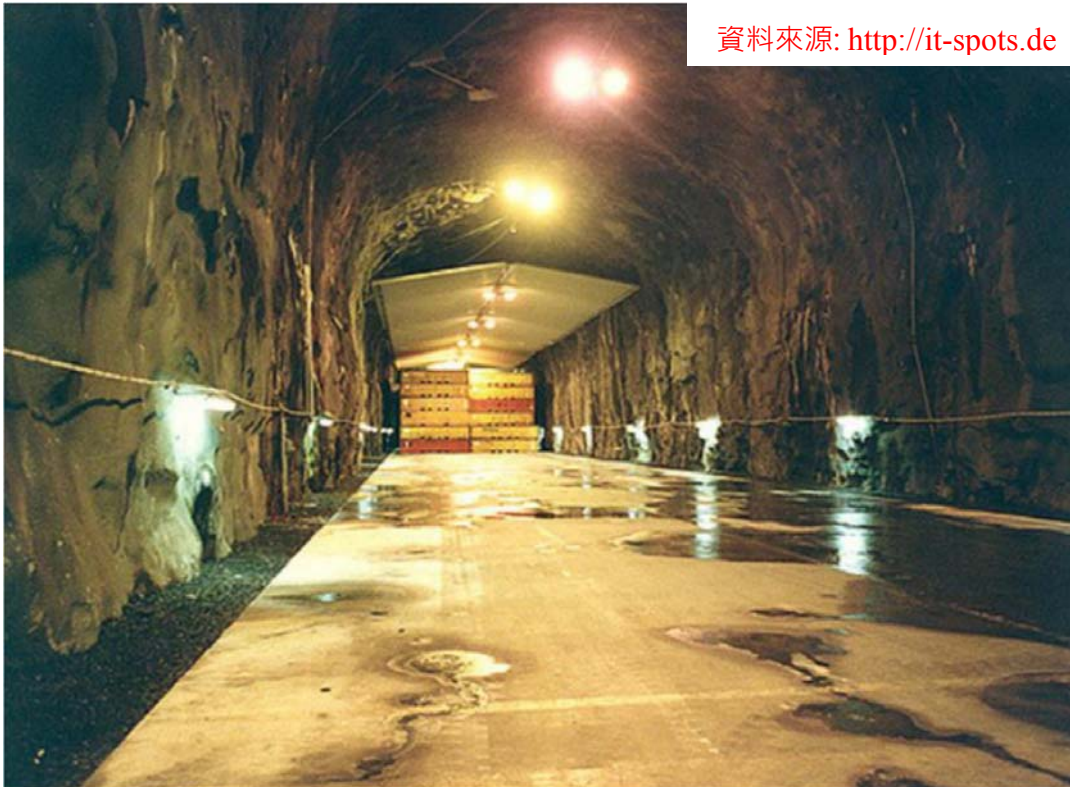
SFR 地下儲存坑道，長度約為 160 公尺

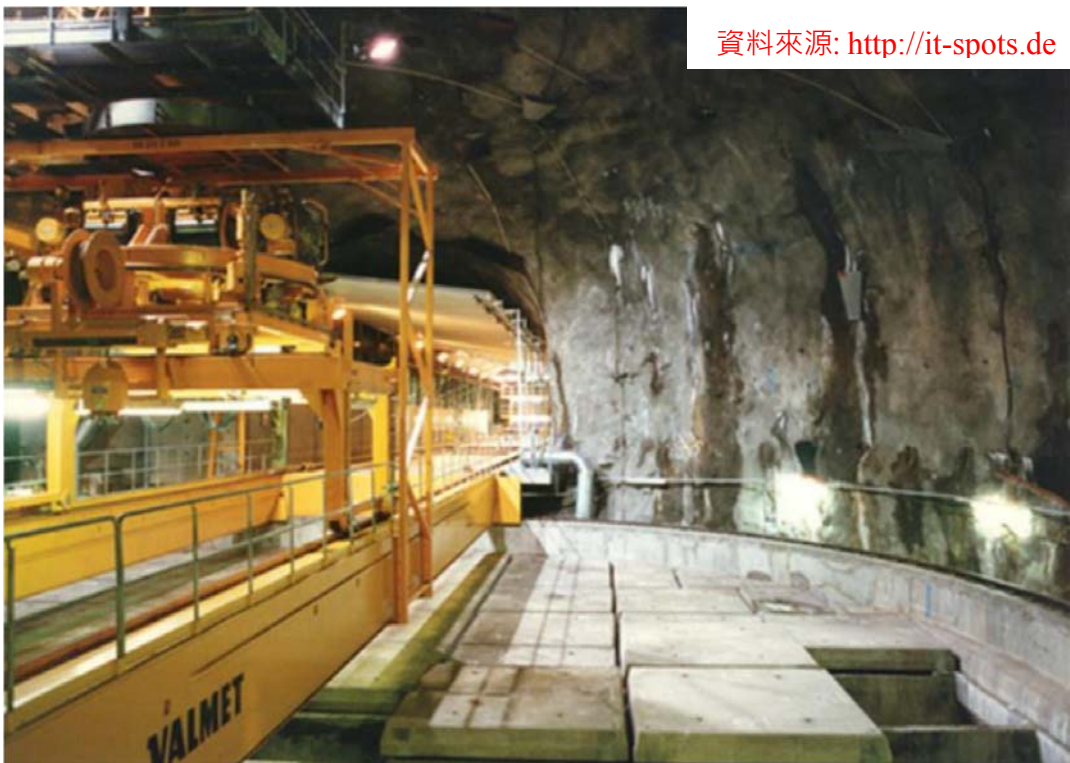
SFR 圓筒狀水泥貯存結構，直徑約 20 公尺，高約 50 公尺

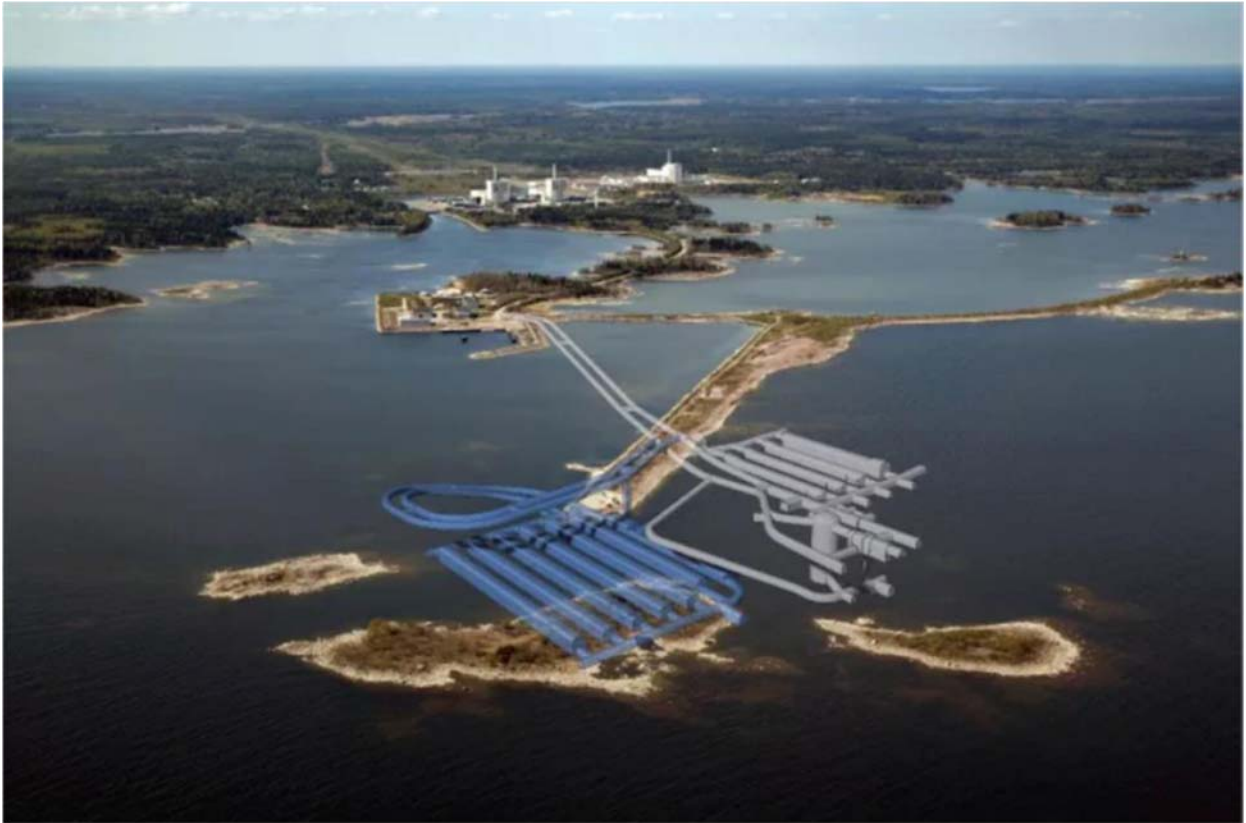
SFR 擴充貯存容量計畫(藍色部分為新增貯存坑道)

SFR 所配置的工作人員數量約 30 人，主要負責營運與管理相關工作，有關放射性廢棄物處置相關專業技術，則與鄰近的福斯馬克核能電廠合作進行，由該核能電廠提供技術服務、人員訓練與設備操作所需人力，每年營運所需經費約為四千萬瑞典幣(約合台幣一億四千萬元)。Barsebäck 核能電廠為瑞典第一個規劃拆除的核能電廠，兩部機組雖陸續於 1999 及 2005 年停止運轉，但目前尚未進行除役拆除作業，為了容納未來因應核能電廠陸續除役後，所可能產生大量金屬及結構用混凝土等低放射性廢棄物，因此 SFR 於 2014 年向管制單位提出擴充貯存容量申請，預計貯存容量可由 63,000 立方公尺擴充至 220,000 立方公尺，足以容納因應瑞典境內所有核能電廠除役所需的放射性廢棄物貯存量。
